Za potrebe Investitora, a po narudžbi MINISTARSTVA REGIONALNOG RAZVOJA, ŠUMARSTVA I VODNOGA GOSPODARSTVA, ZAGREB, izrađen je izvedbeni projekt dovršenja sanacije Kapele Svetog Roka u Vukovaru. Objekt je zaštićeno i registrirano kulturno dobro, upisano u Listu registra zaštićenih kulturnih dobara Republike Hrvatske pod brojem Z-1162.

Postojeće stanje

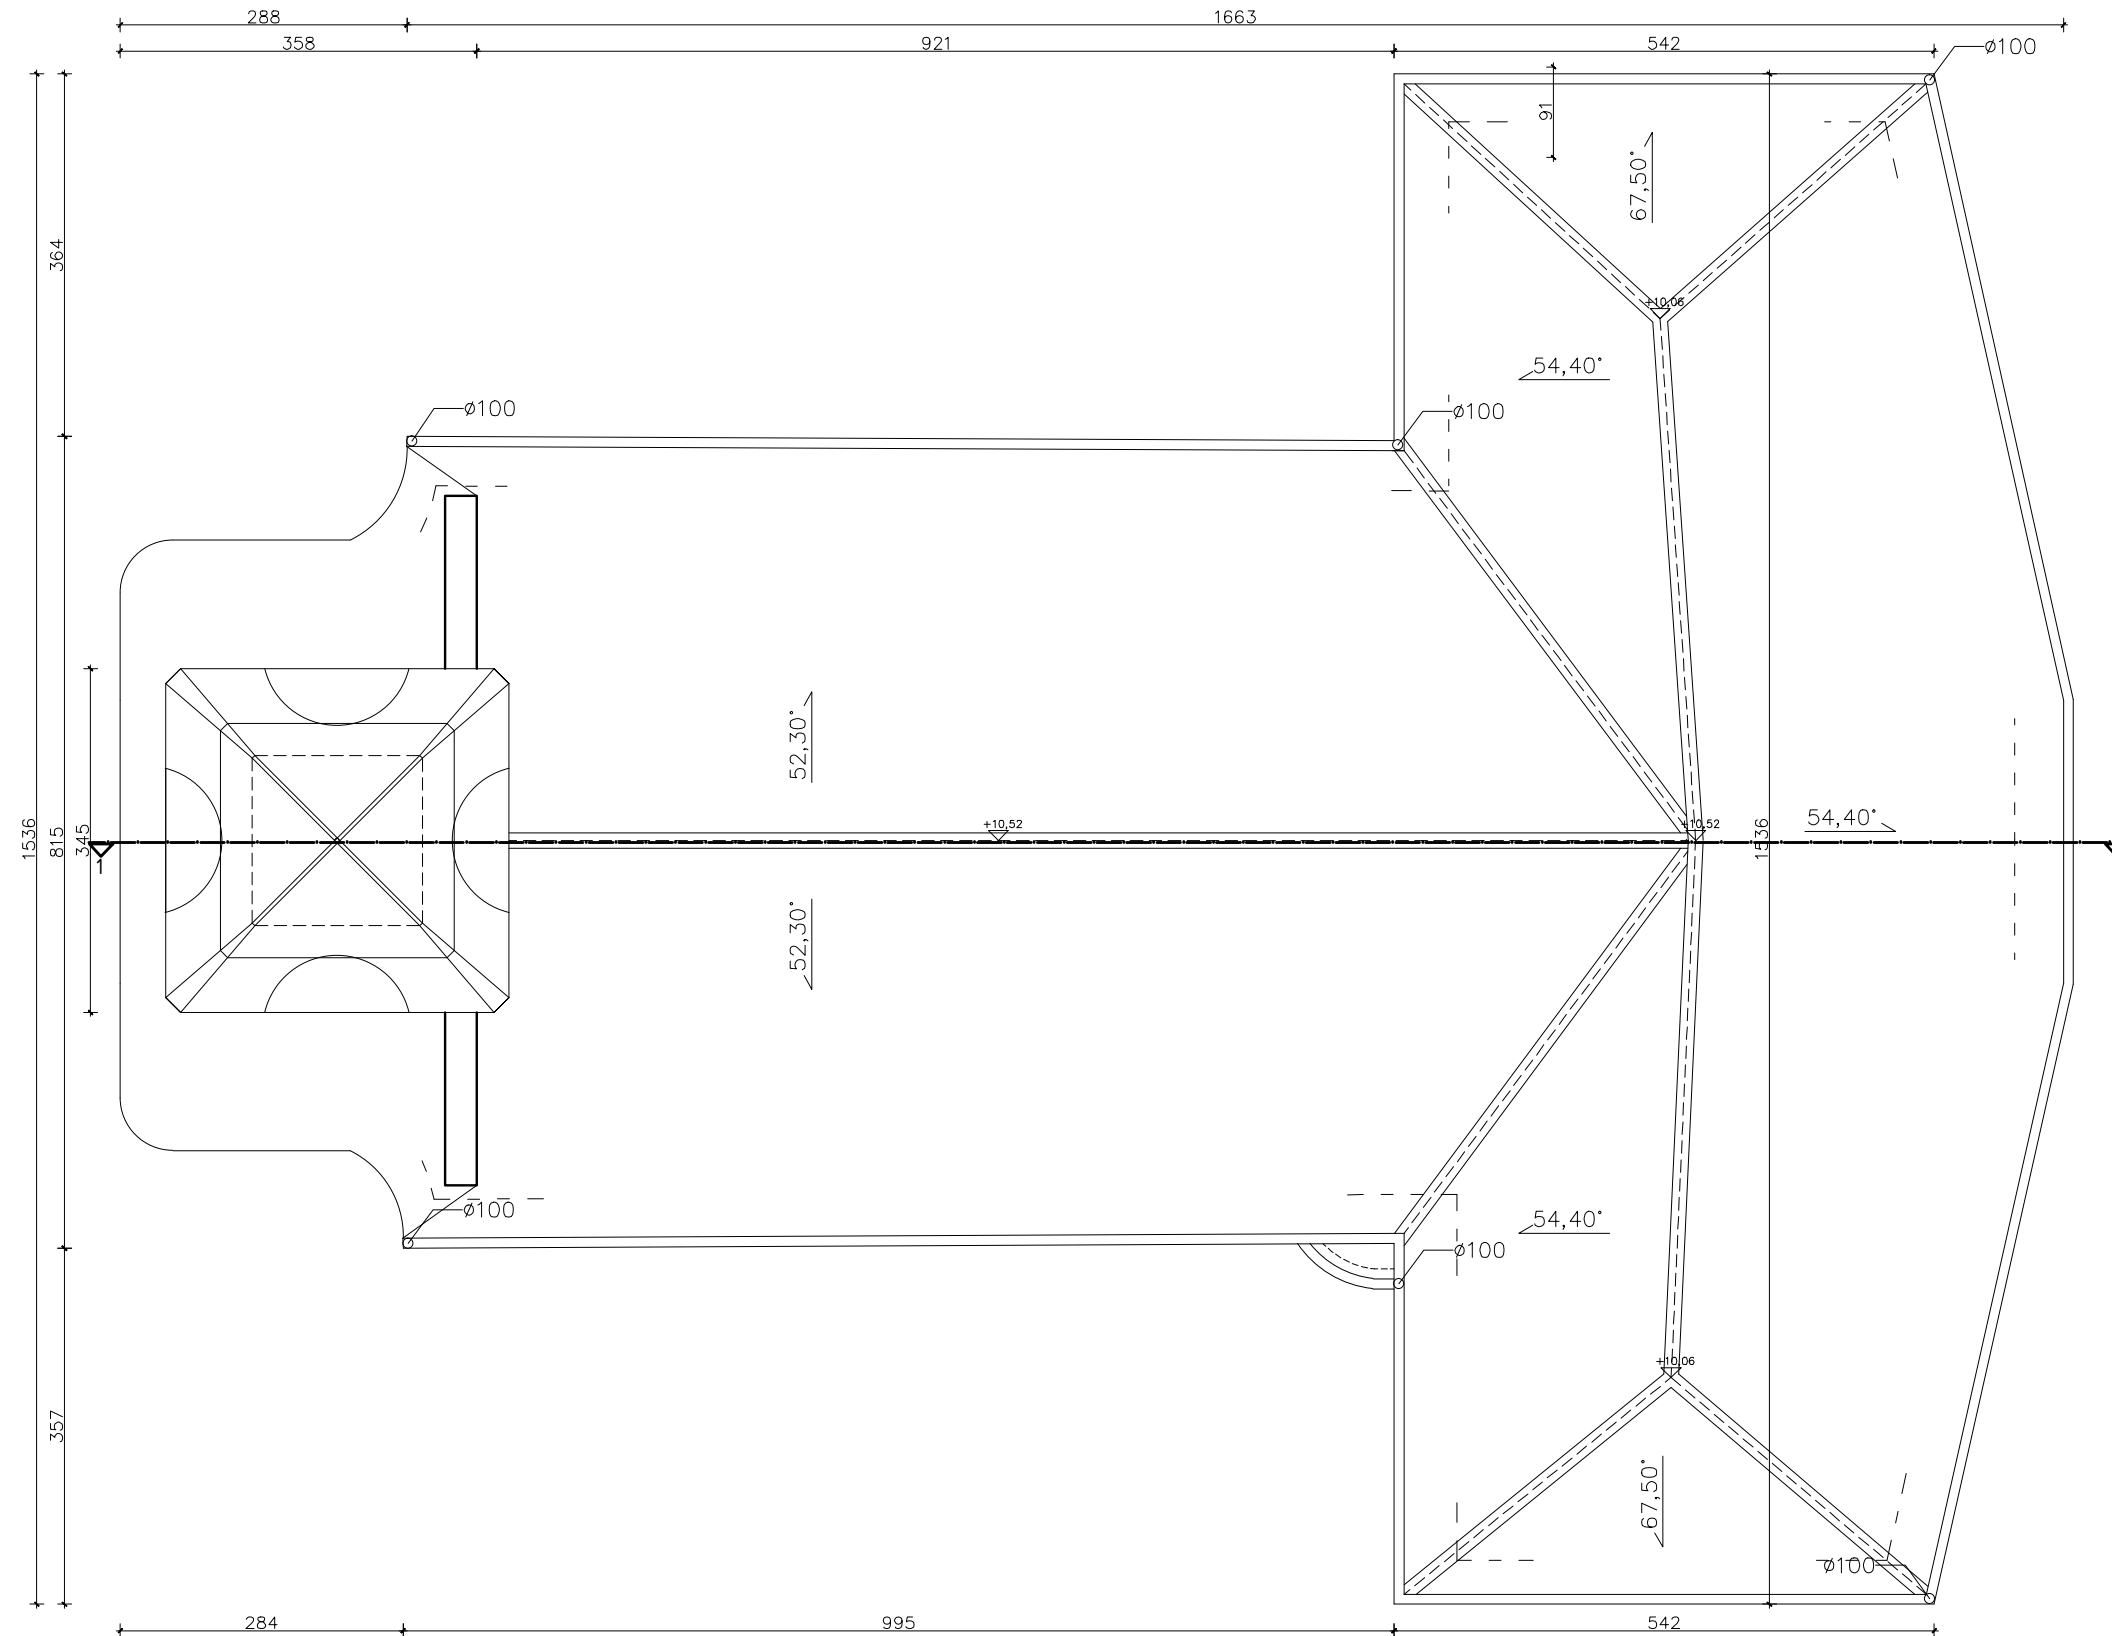
TLORIS KROVNIH PLOHA

Na krovu ima oštećenog pokrivača. Krovna konstrukcija broda Kapele je u dobrom stanju. Lokalno ima napuklih krovnih letvi. Zabatni zidovi na sjevernoj i južnoj strani objekta su neprikladno izvedeni, te dolazi do procurjevanja oborinskih voda uz zabatne zidove u unutrašnjost objekta. Isti su pokriveni drugačijim crijepom od ostatka klasičnog dijela krova. Pokrov lukovice tornja zvonika od drvenih daščica – šindre je u derutnom stanju. Limeni opšav na spoju zabatnih zidova s brodom objekta je nestručno postavljen. Sa istočne strane objekta nedostaju vertikalni limeni oluci.

- Sanacija krovišta. Stavka uključuje skidanje crijepova, oštećene i loše limarije. Nakon skidanja crijepa izvršiti pregled drvene konstrukcije i popraviti eventualna oštećenja, te izvršiti ponovno pokrivanje krova. Oštećene crijepove, letve i limariju zamijeniti novim u svemu po uzoru na postojeće.

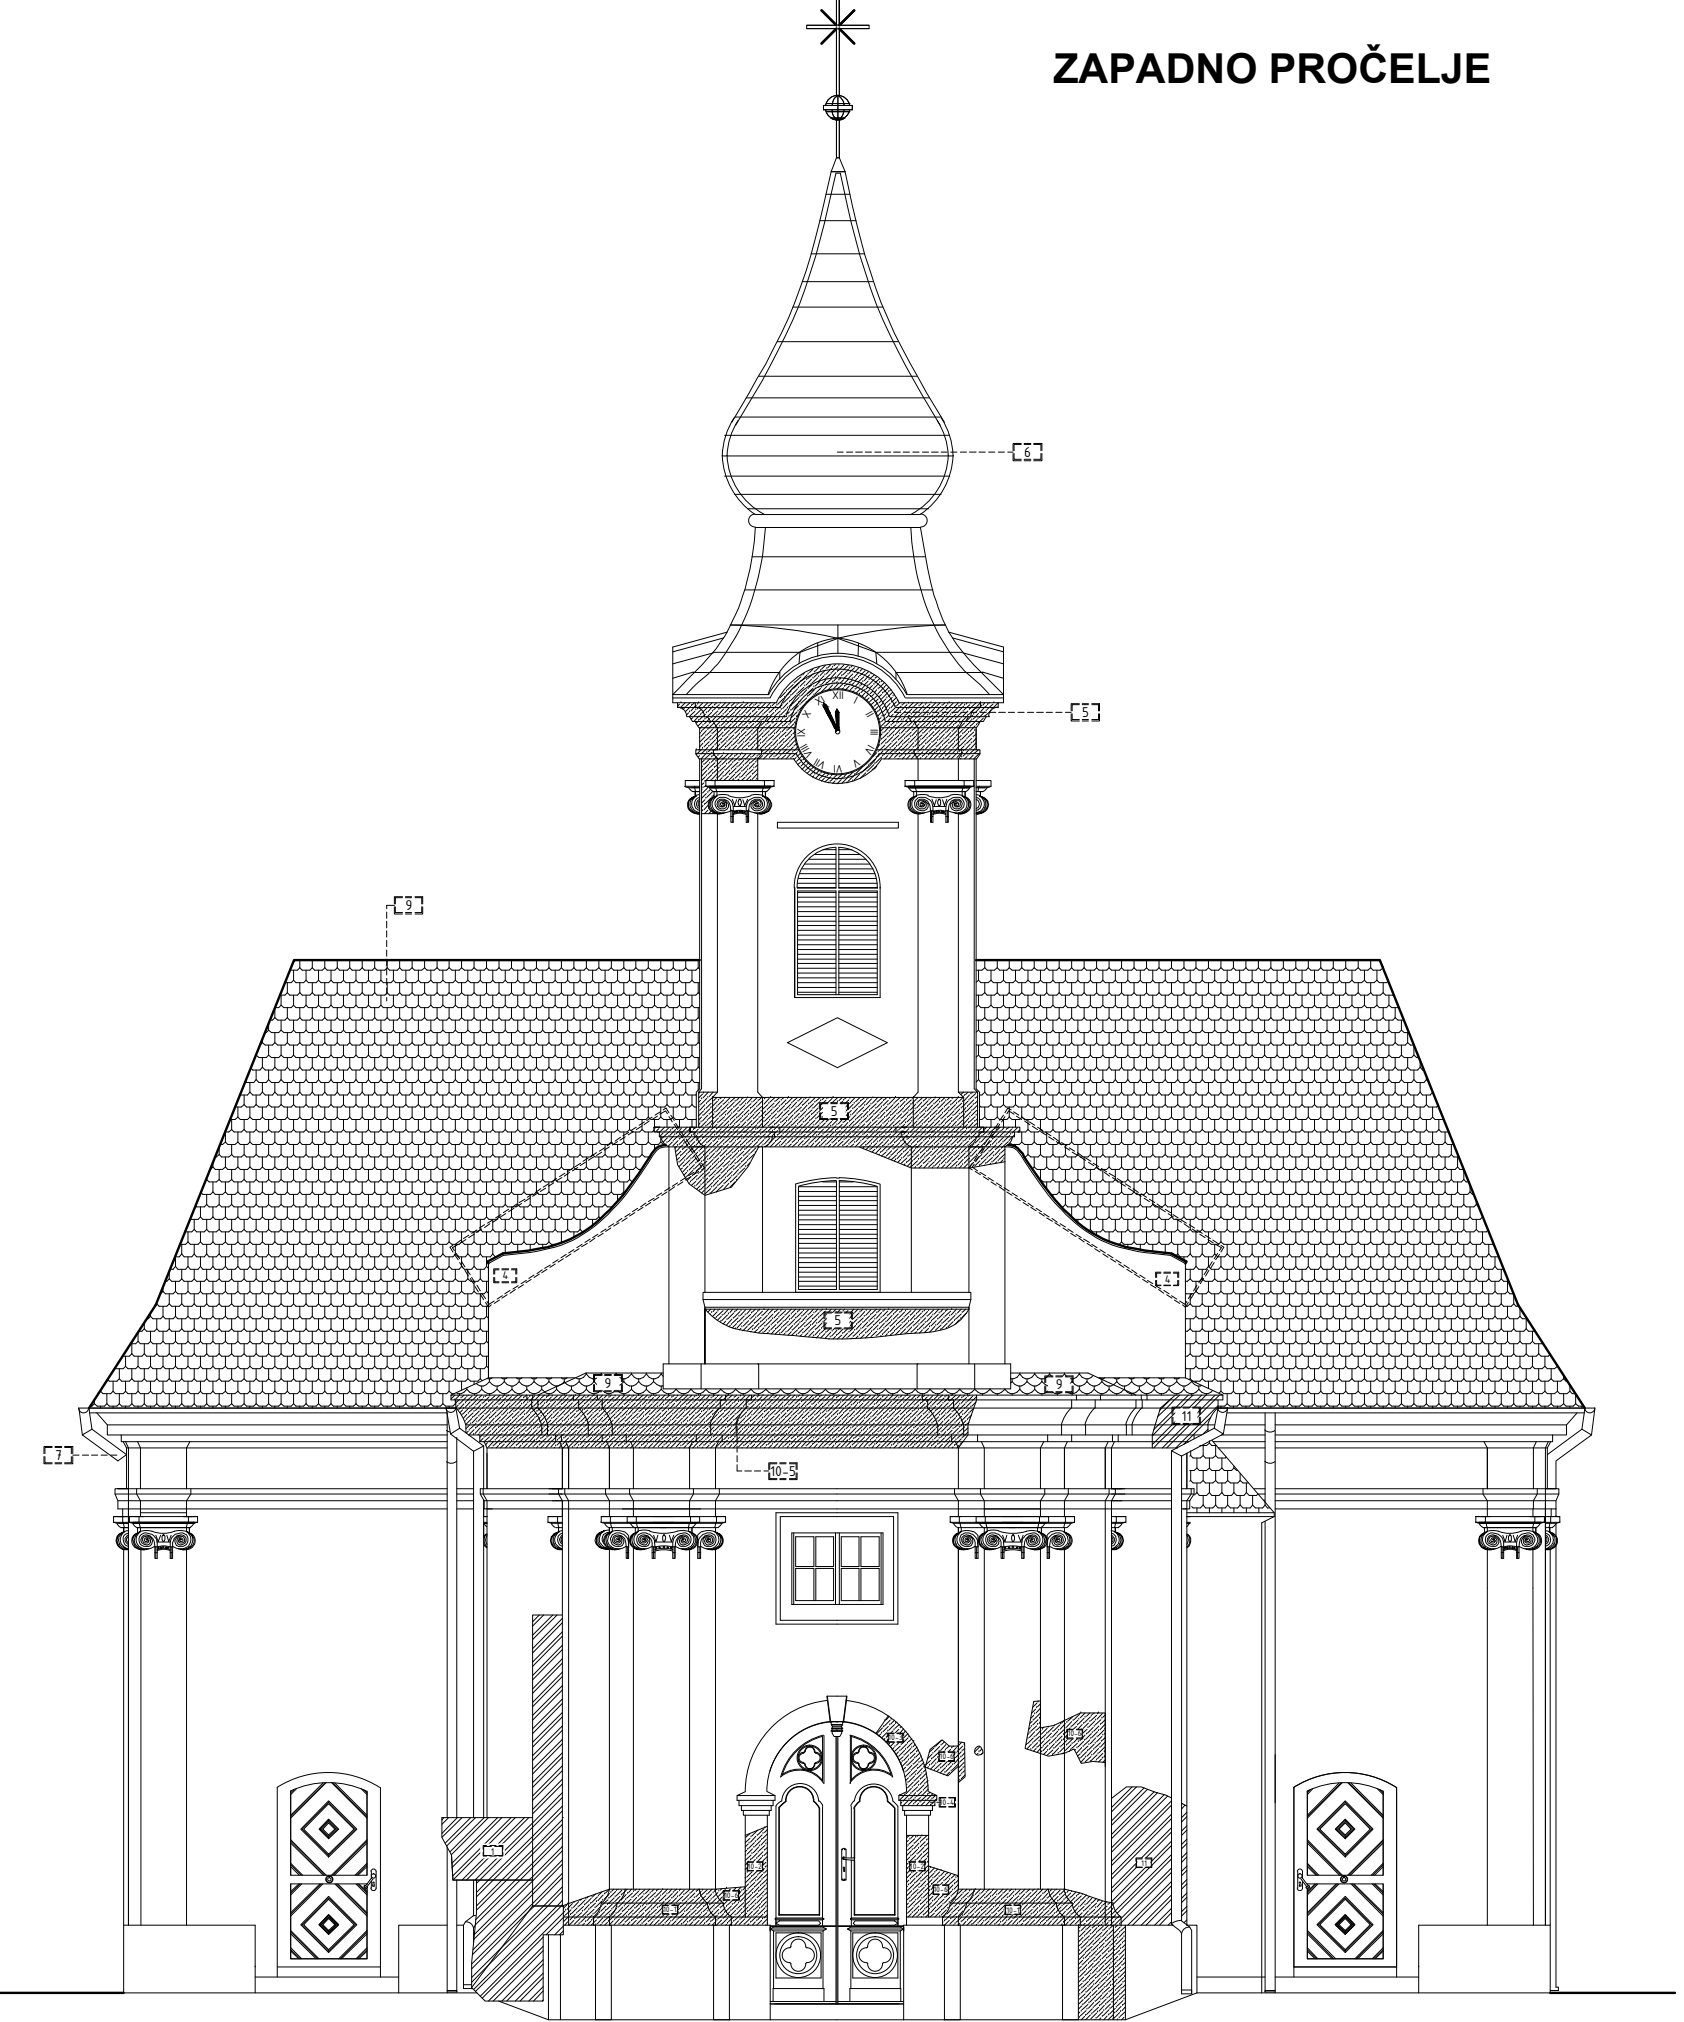
ZAPADNO PROČELJE

Vidljiva su oštećenja vučenih profilacija i ostalih detalja na pročelju građevine, većim dijelom u području vijenca i sokla. Na zapadnom – uličnom pročelju znatnija su oštećenja žbuke i završnog sloja boje oko ulaznih vrata i u području sokla. Na sjevernoj strani objekta nalazi se kameni portal s potpornim kamenjem. Na mjestu potpornog kamena su znatnija oštećenja u zoni sokla. Vidljiva su oštećenja na istočnom pročelju nakon radova na postavljanju plinskih instalacija. Toranj zvonika crkve je u cijelosti neprikladno izveden, te su vidljiva oštećenja žbuke i boje.

- Popravljanje oštećene žbuke ograde s južne strane, uključivo odstranjivanje trulih dijelova i izvedba nove žbuke. Popravljanje izvršiti sanacijskom vapnenom žbukom (paropropusna i vodoodbojna). Ulični dio ograde srušiti u cijelosti, uključivo stup na spoju ulične i ograde s južne strane kapele. Prethodno pažljivo ukloniti postojeća vrata i kovanu ispunu ograde. Nakon uklanjanja zidanog dijela ograde pregledati stanje temelja ograde i po potrebi iste odstraniti, te izvesti nove zidane temelje ograde u svemu po uzoru na postojeće. Ogradu izidati po uzoru na postojeću i ožbukati. Nakon dovršetka radova izvršiti montažu demontirane ograde i dvorišnih vrata.
