Za potrebe Investitora, a po narudžbi MINISTARSTVA REGIONALNOG RAZVOJA, ŠUMARSTVA I VODNOGA GOSPODARSTVA, ZAGREB, izrađen je izvedbeni projekt dovršenja sanacije Kapele Svetog Roka u Vukovaru. Objekt je zaštićeno i registrirano kulturno dobro, upisano u Listu registra zaštićenih kulturnih dobara Republike Hrvatske pod brojem Z-1162.

Postojeće stanje

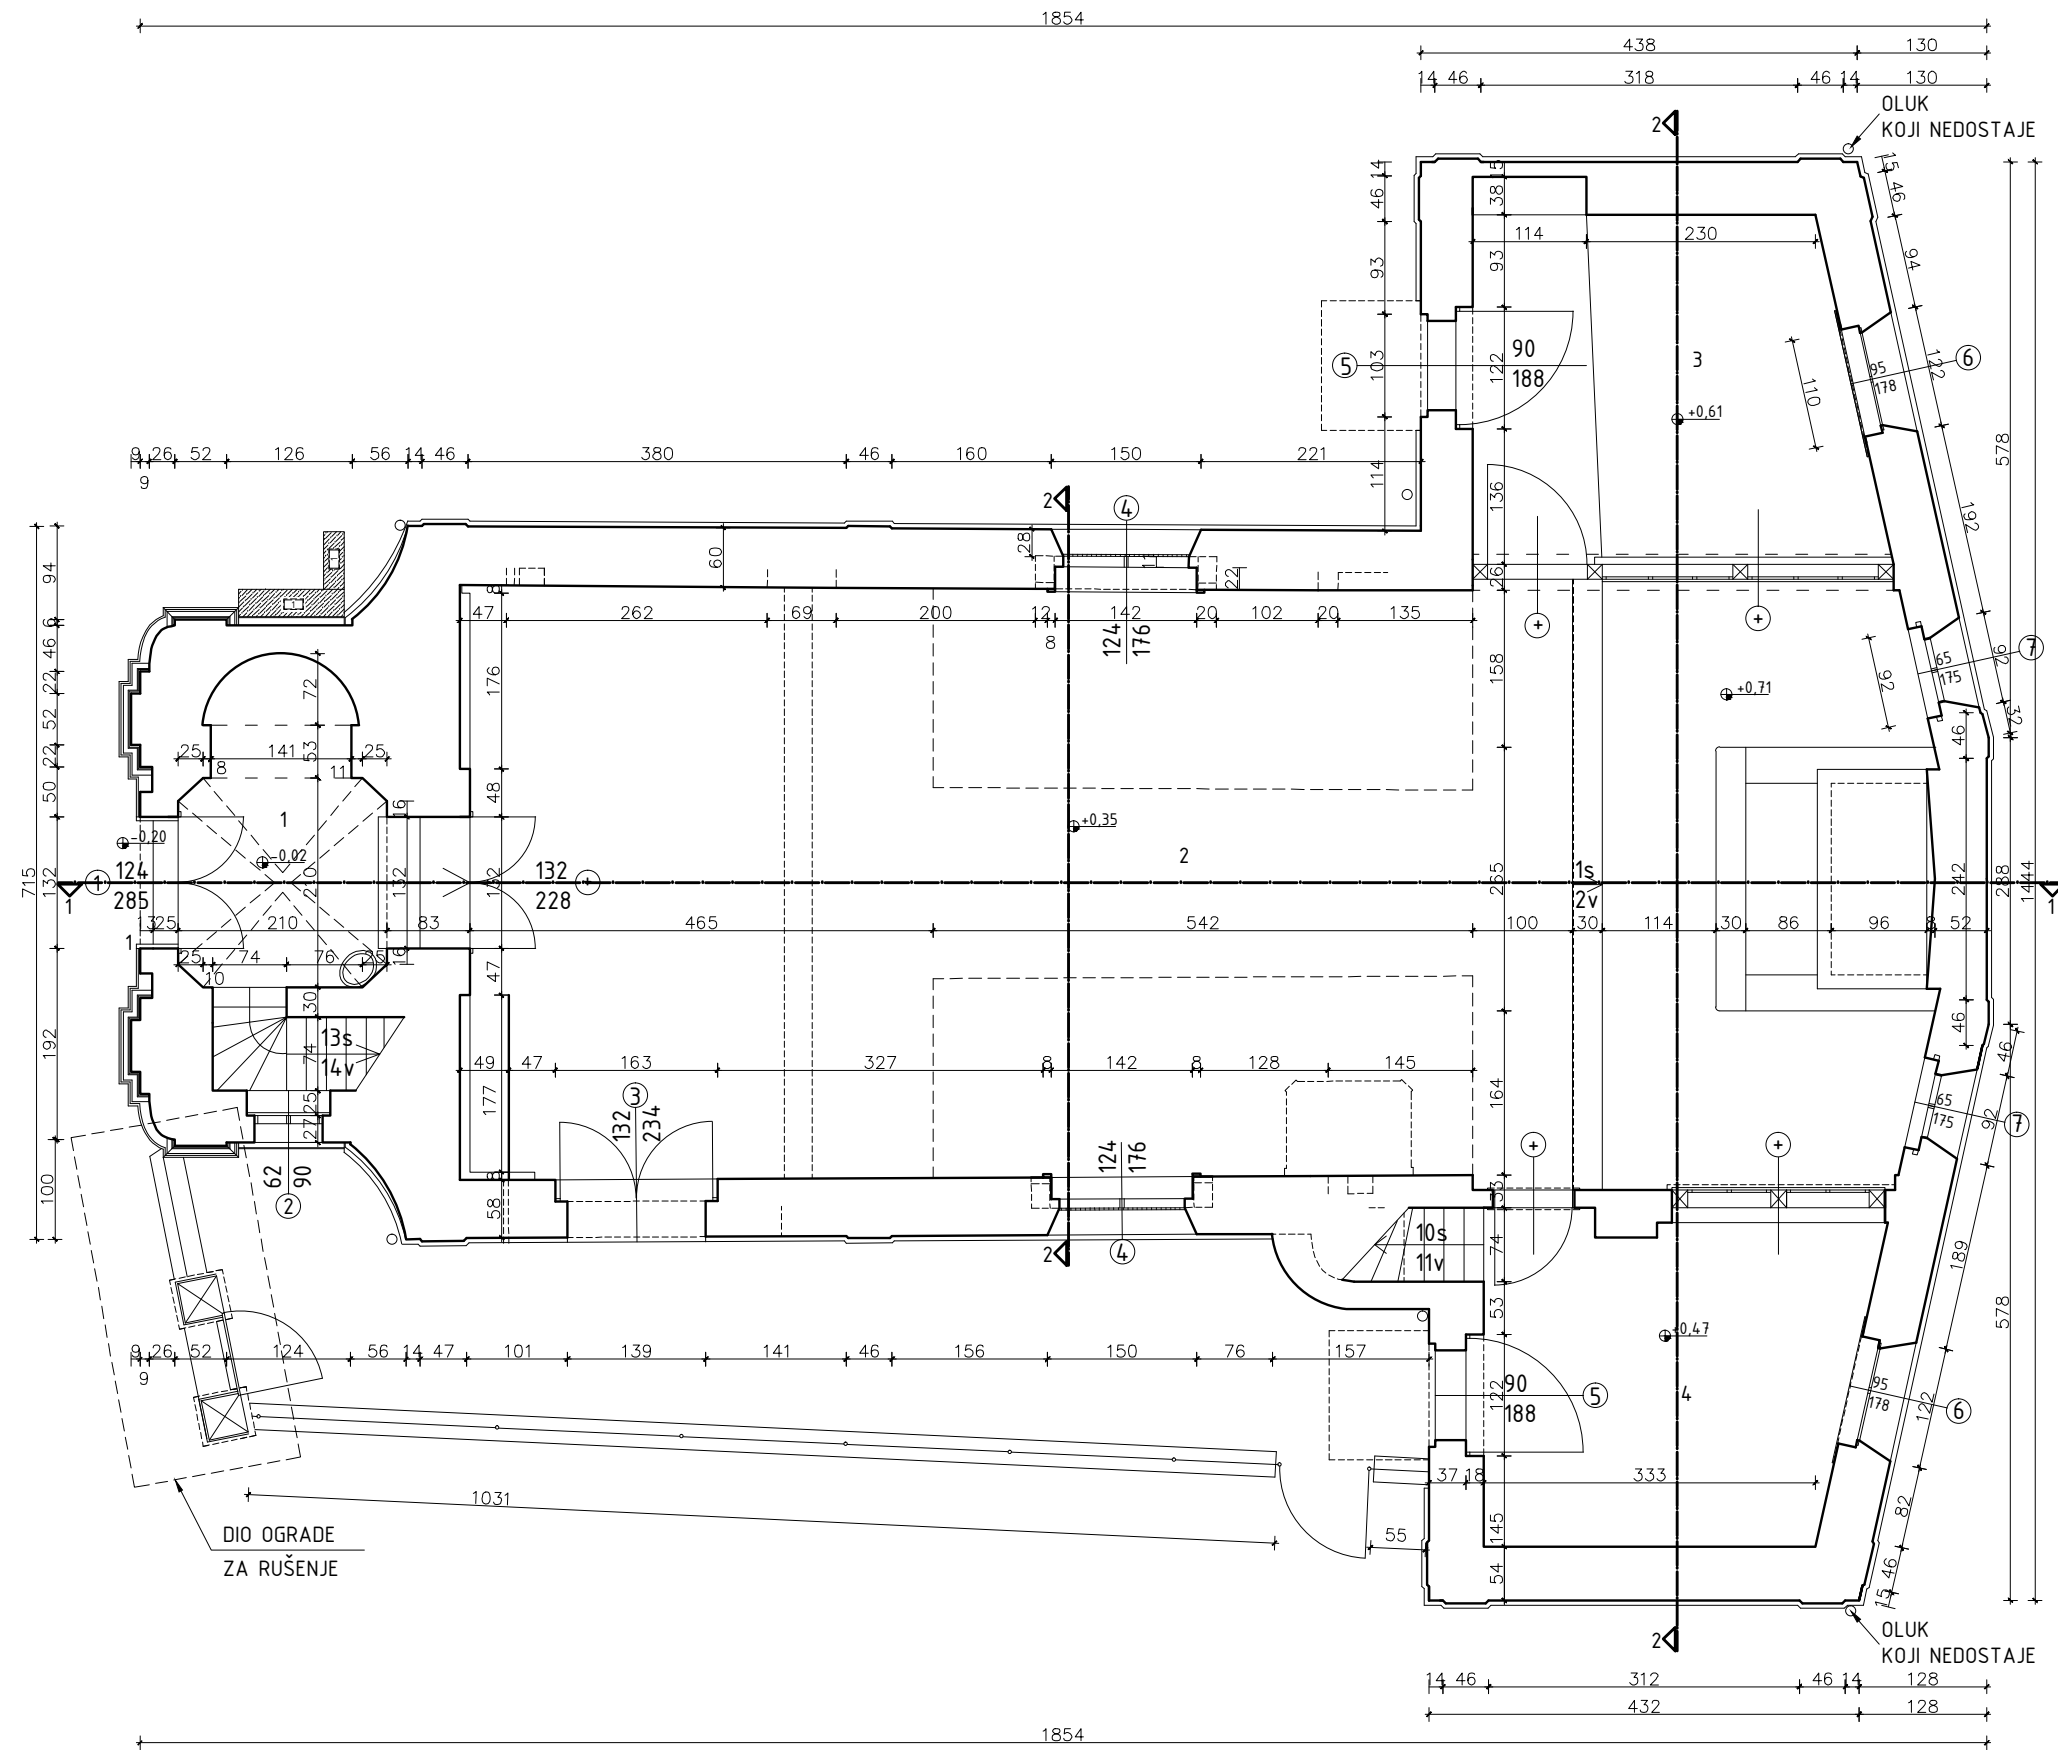
TLORIS PRIZEMLJA

- Ⓝ vanjska stolarija koja se popravlja
- ⊕ nije predmet dovršetka sanacije

- Postojeća vrata u kapelu na svim pročeljima se restauriraju. Restauraciju izvršiti na slijedeći način: skinuti kompletni nalič (sve slojeve boje) do površine. Pregledati drvenu konstrukciju vrata i prema nalogu konzervatora zamijeniti oštećene - istrule dijelove materijalom iste kvalitete (materijal I. klase u svemu kao postojeći, predvidivo 10% površine vrata). Manja oštećenja na drvetu zakitati te izvršiti premaz uljanim naličem u tonu prema uputama nadležnog konzervatora (impregnacija, temeljni premaz, završni nalič).

- Postojeći prozori se popravljaju. Popravljanje izvršiti na slijedeći način: skinuti kompletni nalič (sve slojeve boje) do površine. Pregledati drvenu konstrukciju prozora i prema nalogu konzervatora zamijeniti oštećene - istrule dijelove materijalom iste kvalitete (materijal I. klase kao postojeći, predvidivo 10% površine). Okove po potrebi zamijeniti identičnima odobrenim od strane nadležnog konzervatora. Manja oštećenja na drvetu zakitati te izvršiti premaz uljanim naličem u boji (impregnacija, temeljni premaz, završni nalič). Prozorske klupčice se obijaju i izvode nove klupčice u češkoj

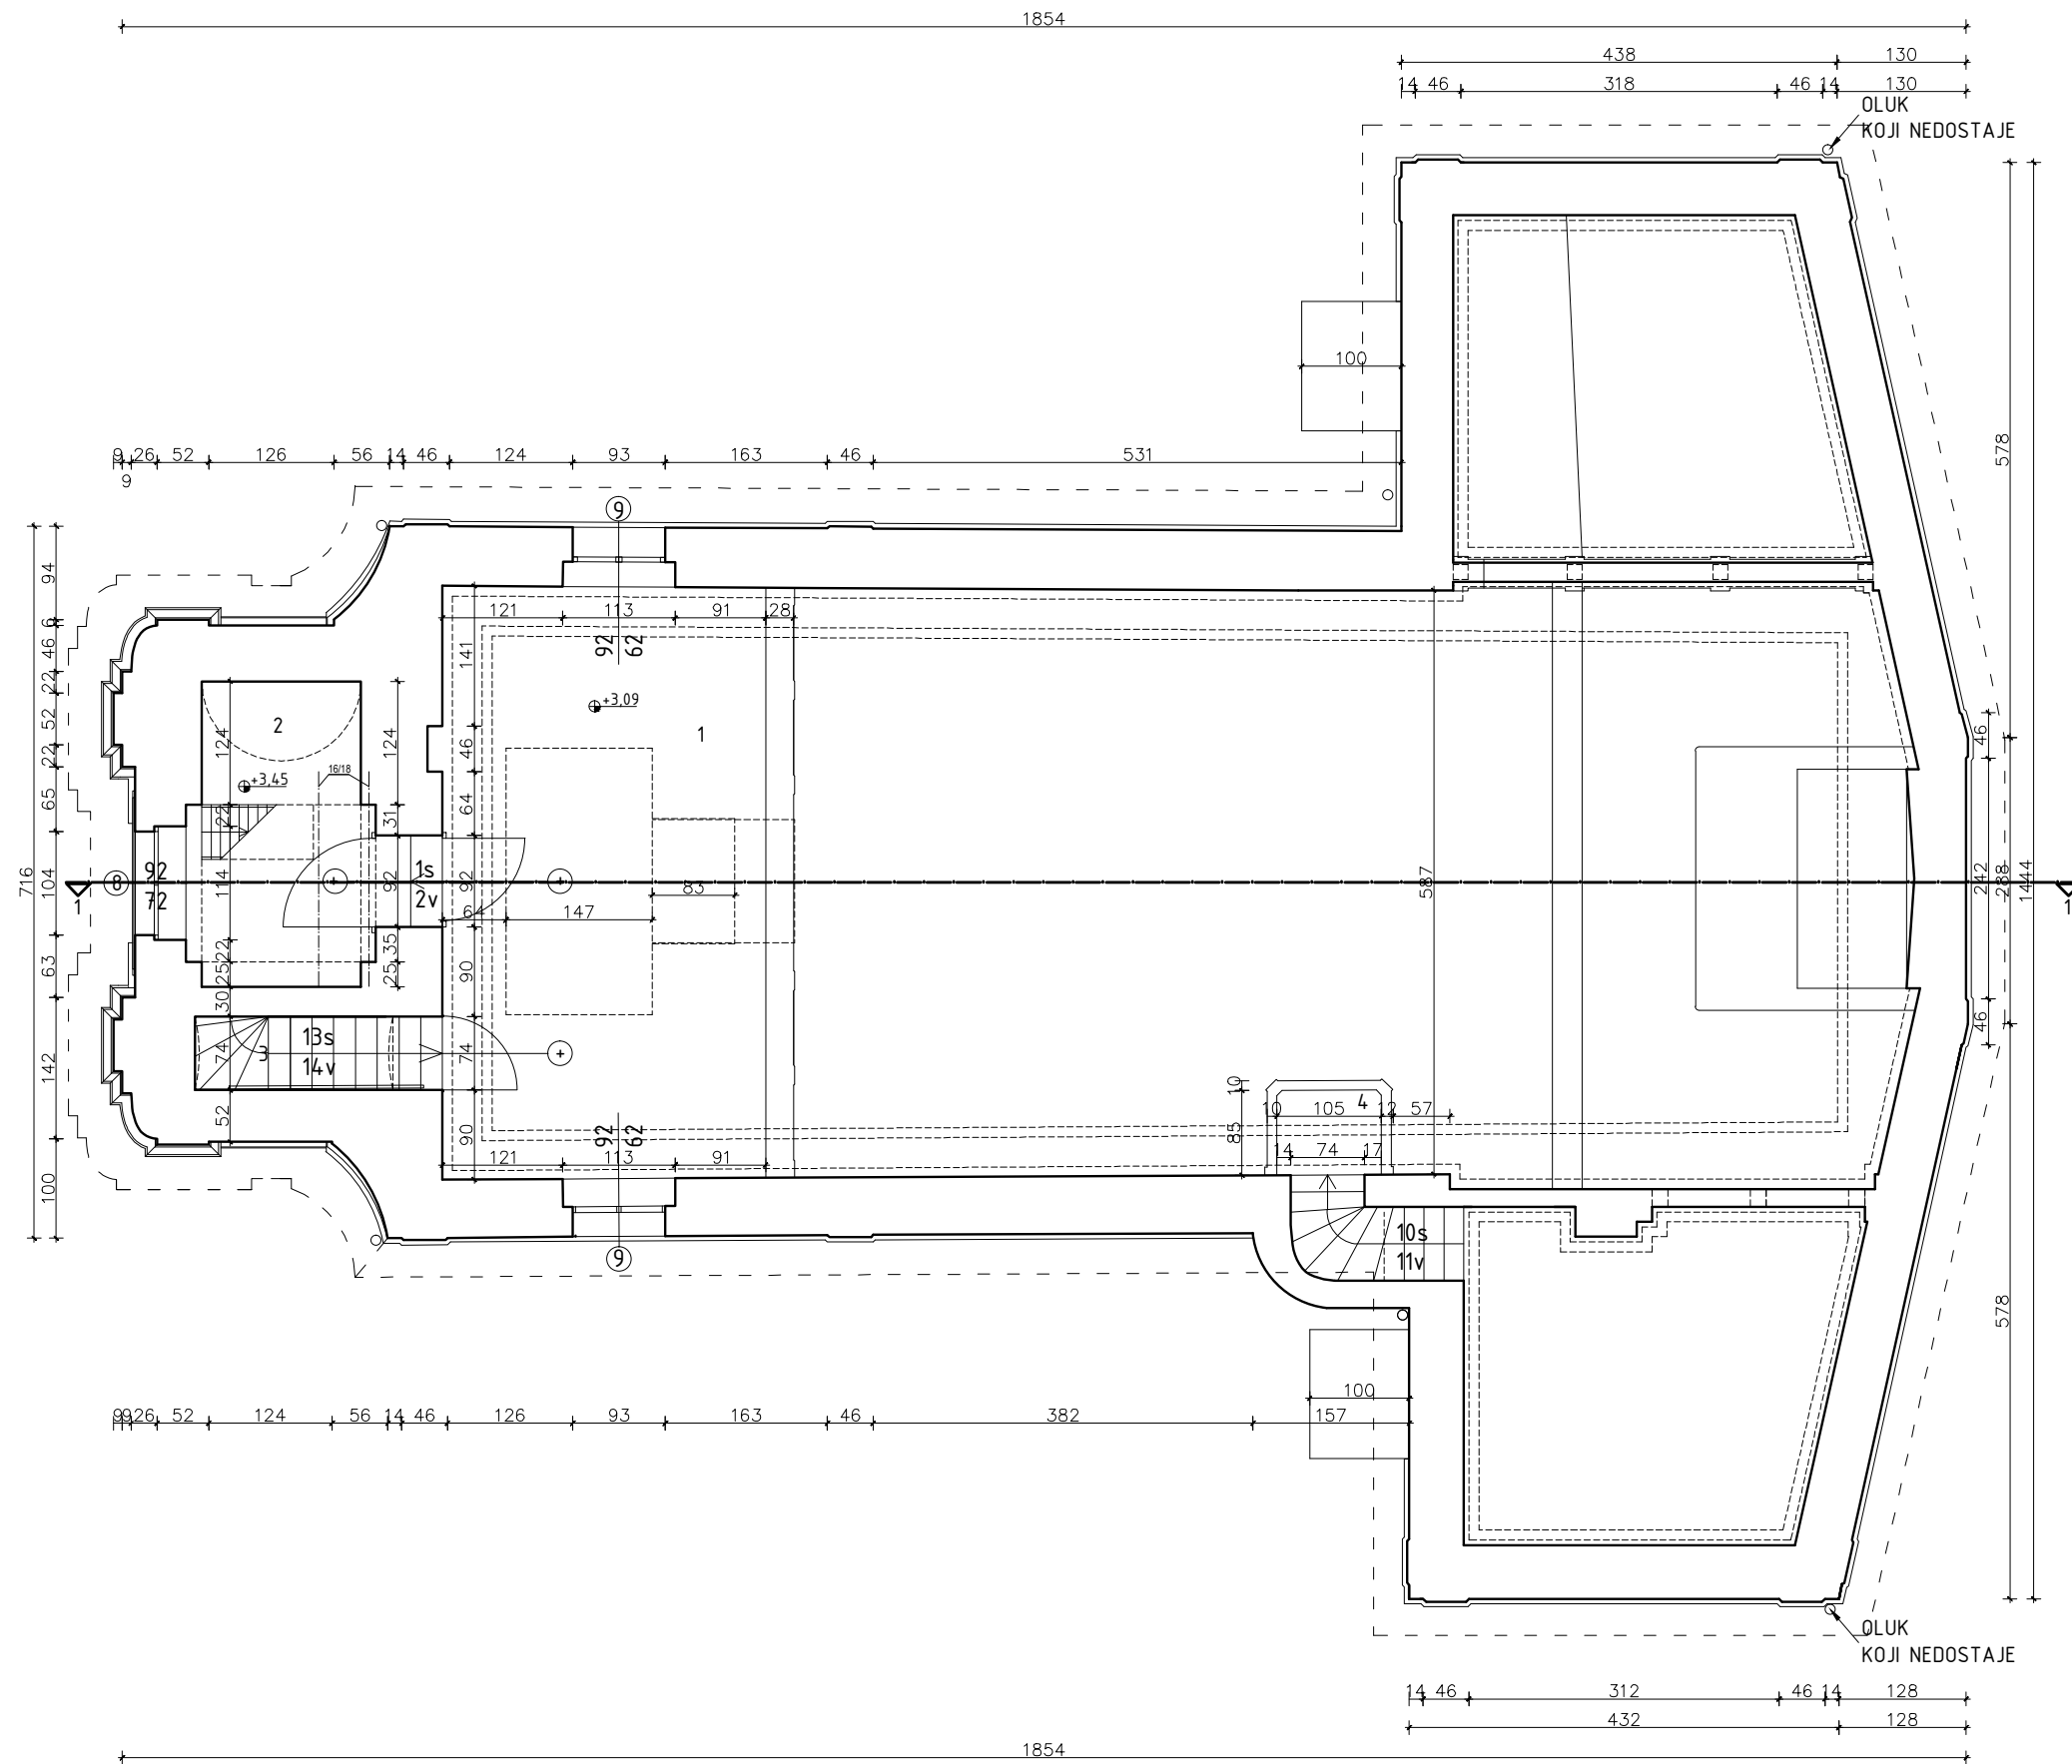
TLORIS PJEVALIŠTA

- Ⓝ vanjska stolarija koja se popravlja
- ⊕ nije predmet dovršetka sanacije

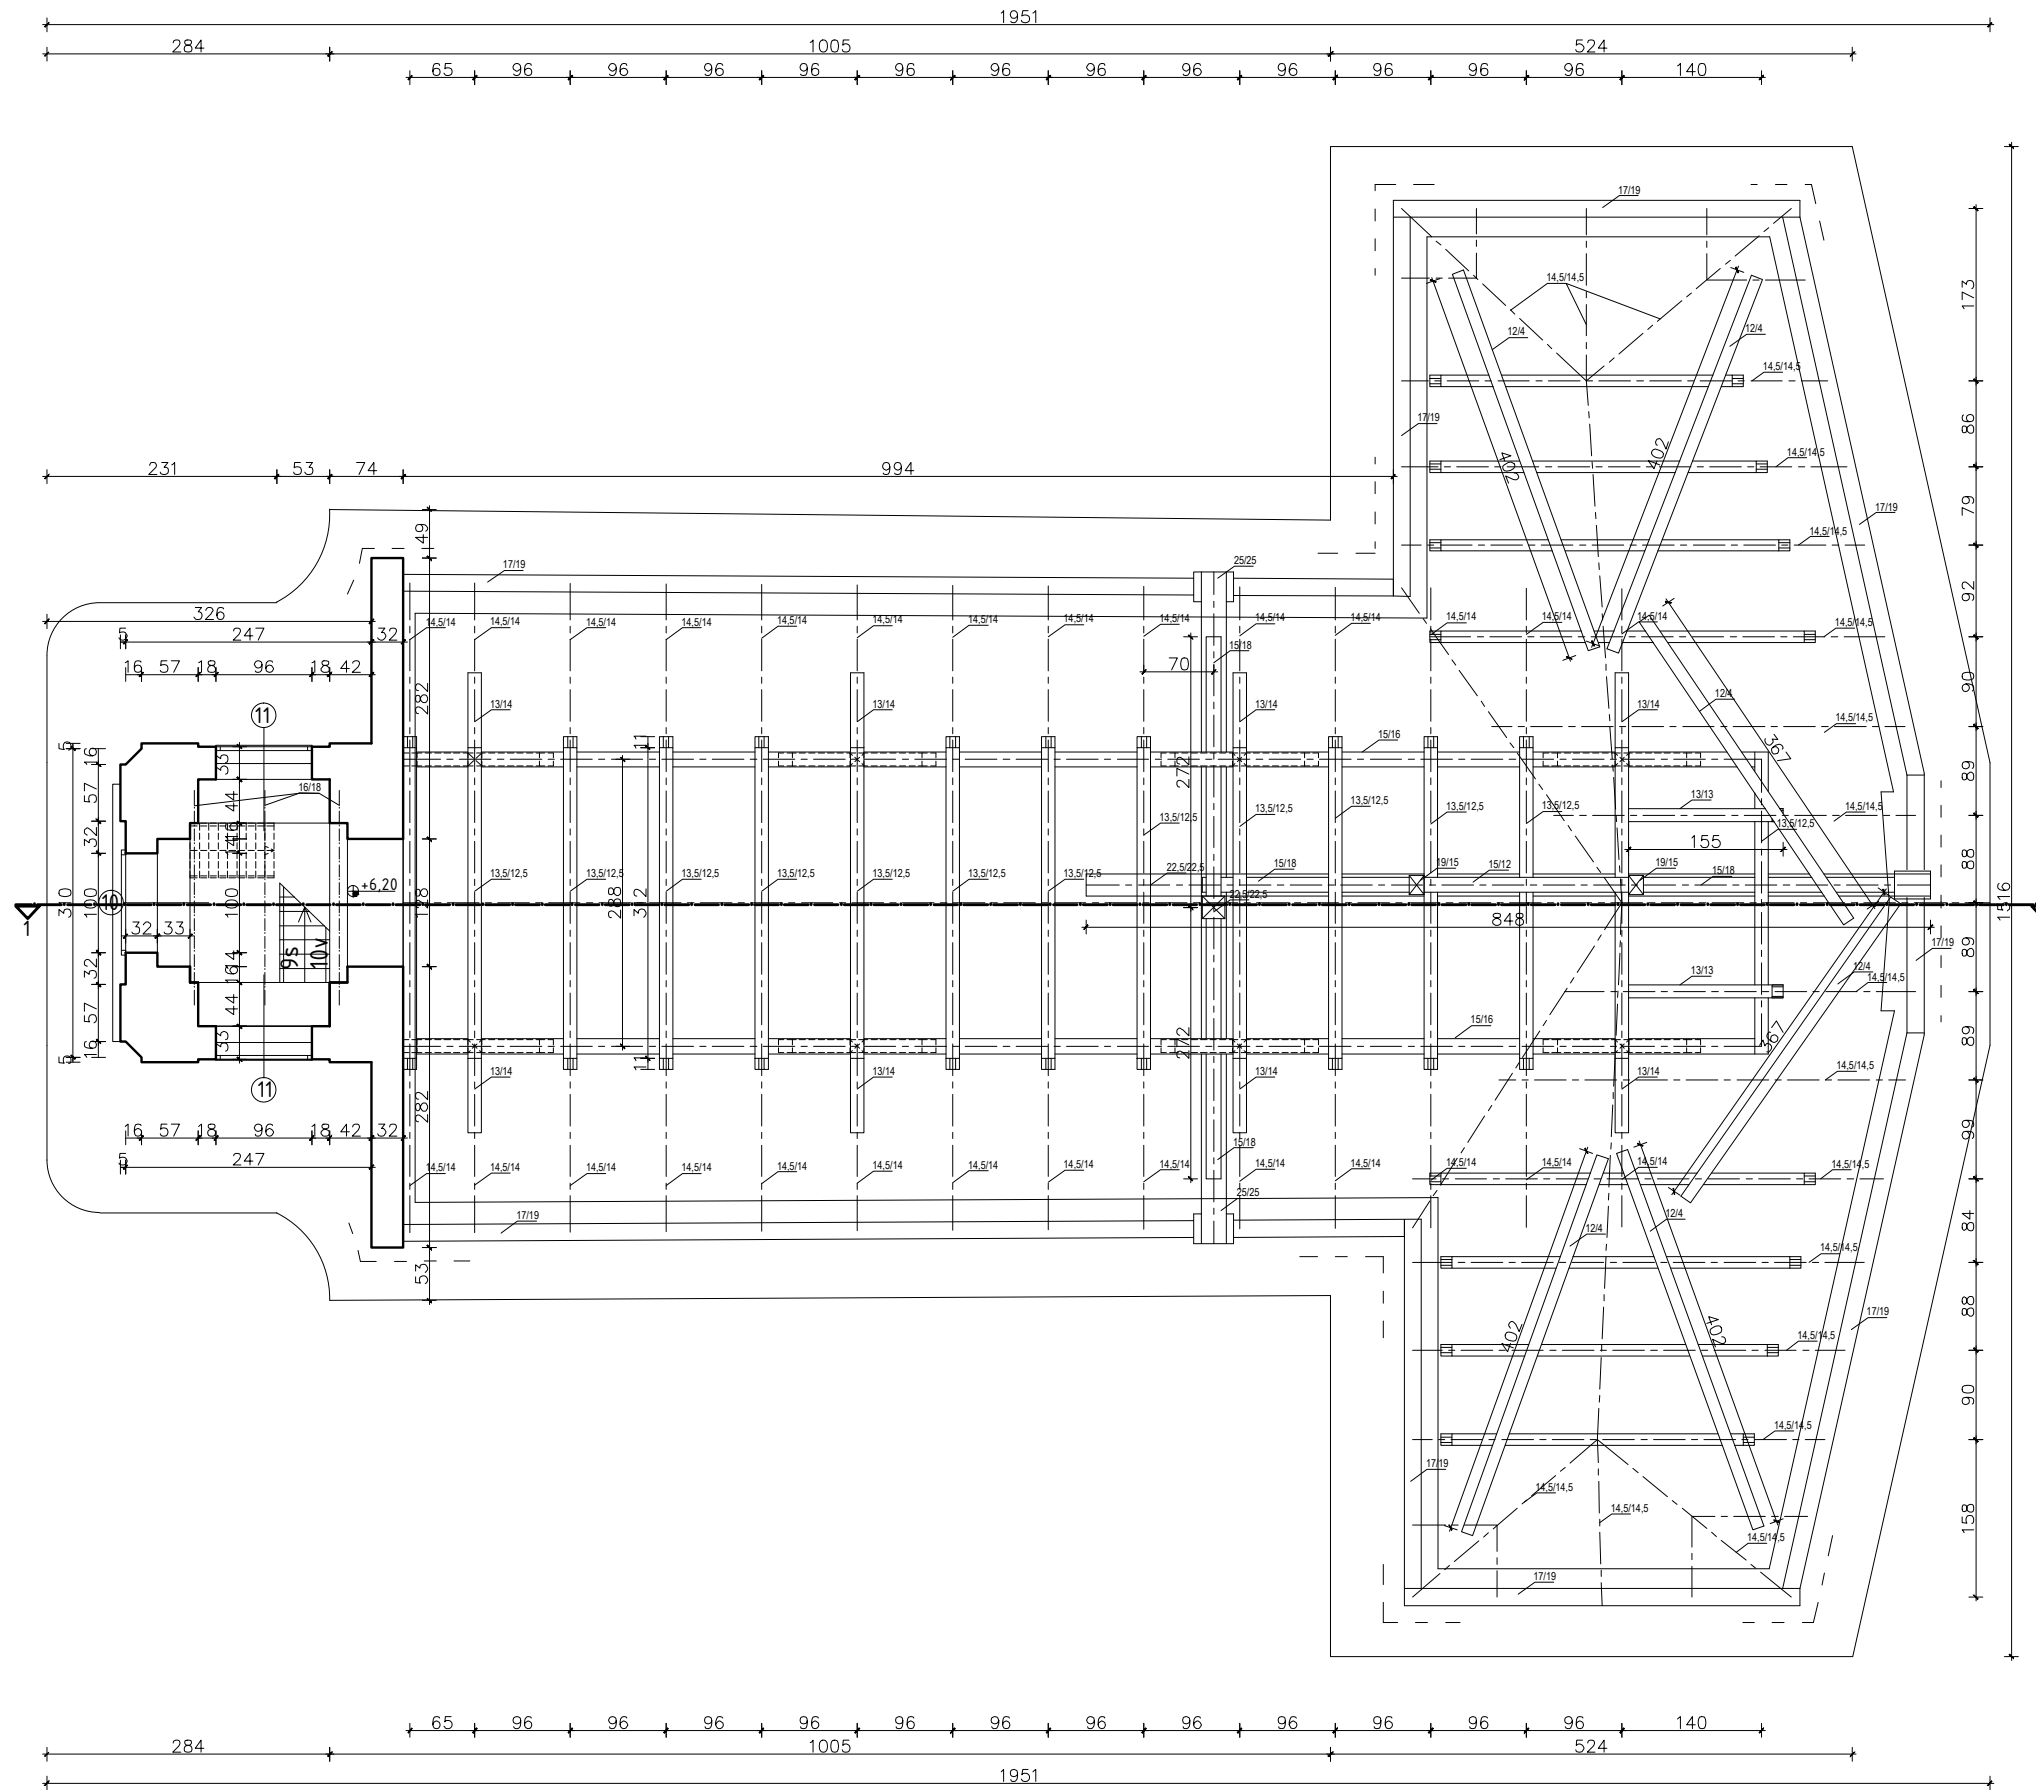
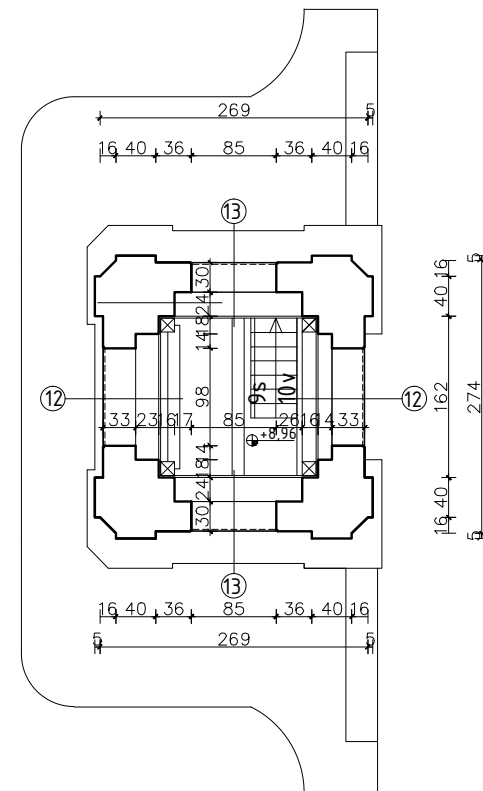
TLORIS KROVIŠTA
TLORIS 3. KATA - ZVONIKA

- Ⓧ vanjska stolarija koja se popravlja
- ⊕ nije predmet dovršetka sanacije

- Sanacija krovišta. Stavka uključuje skidanje crijepova, oštećene i loše limarije. Nakon skidanja crijepa izvršiti pregled drvene konstrukcije i popraviti eventualna oštećenja, te izvršiti ponovno pokrivanje krova. Oštećene crijepove, letve i limariju zamijeniti novim u svemu po uzoru na postojeće.

-Postojeće žaluzine se popravljaju. Popravak izvršiti na slijedeći način: skinuti kompletni nalič (sve slojeve boje) do površine. Pregledati drvenu konstrukciju žaluzina i prema nalogu konzervatora zamjeniti oštećene - istrule dijelove materijalom iste kvalitete (materijal I. klase, predvidivo 30% površine), ugraditi lamele koje nedostaju. Predvidjeti mehanizam s unutarnje strane za fiksiranje lamela u zatvorenom položaju. Manja oštećenja na drvetu zakitati te izvršiti premaz uljanim naličem u boji po izboru nadležnog konzervatora (impregnacija, temeljni premaz, završni nalič).
